COMUNE DI MOSCUFO  
(PROVINCIA DI PESCARA)

**Delibera di C.C. n°7 del 27.03.2019 ad oggetto: "Approvazione Bilancio di Previsione Finanziario 2019/2021 e relativi allegati" - Programmazione dei lavori pubblici per il triennio 2019/2021 - CONSOLIDAMENTO ALL'INTERNO DEL CENTRO ABITATO DEL COMUNE DI MOSCUFO - II LOTTO FUNZIONALE**

PROGETTO DEFINITIVO/ESECUTIVO

**DOCUMENTAZIONE FOTOGRAFICA**

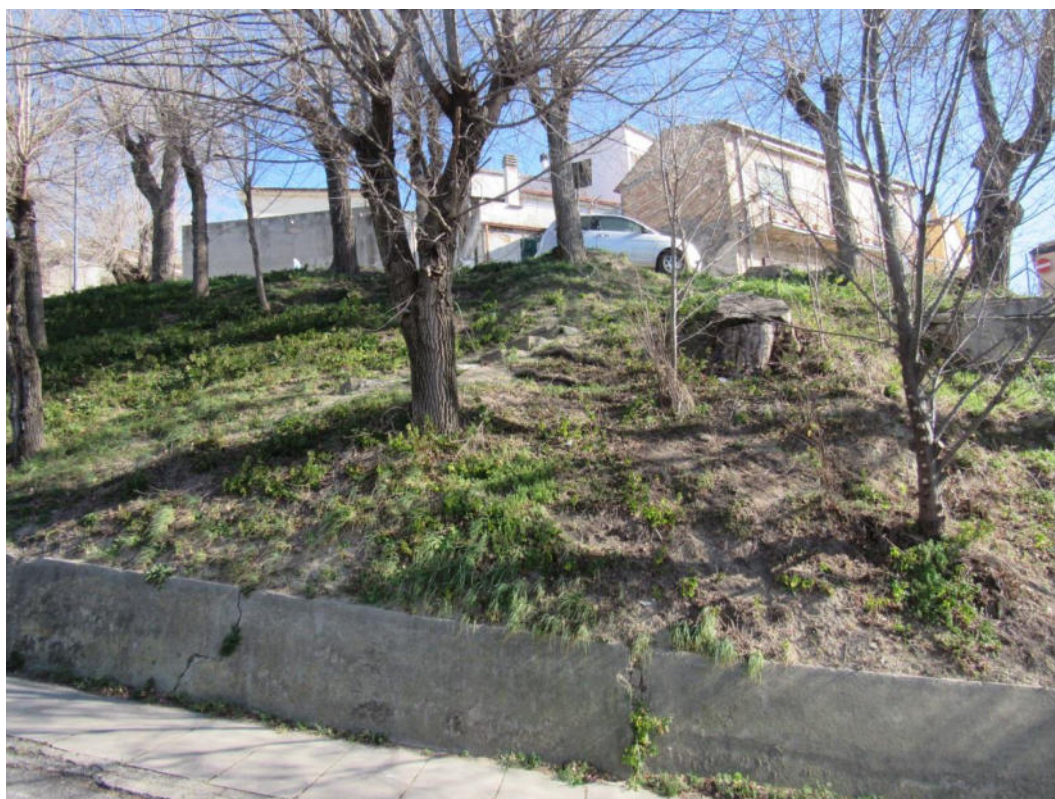
Figura 1 – Vista da valle della scarpa a ridosso di via S. Antonio ed oggetto di stabilizzazione mediante la realizzazione di una paratia di pali a quinconce e soletta a sbalzo anti-erosiva. Il punto di scatto, rappresenta la zona in cui andrà a realizzarsi il tratto inclinato della paratia drenante del diametro di 1000 mm.

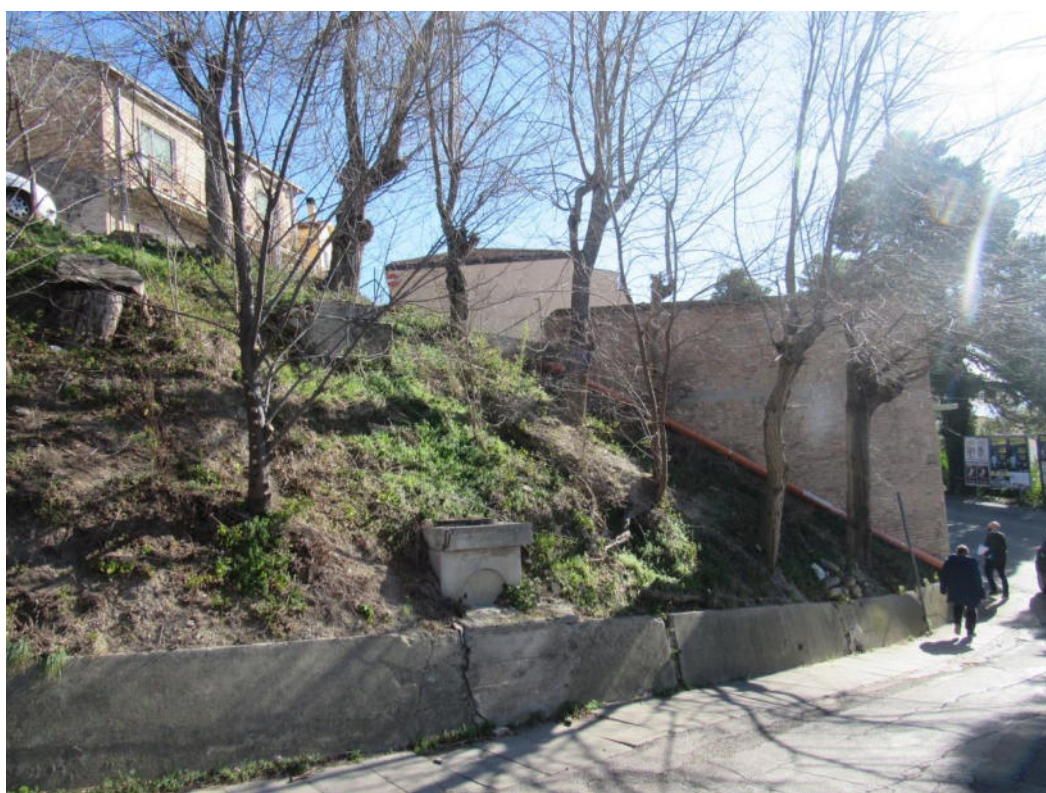
Figura 2 Vista prospettica della scarpata di via S. Antonio ed oggetto di stabilizzazione.

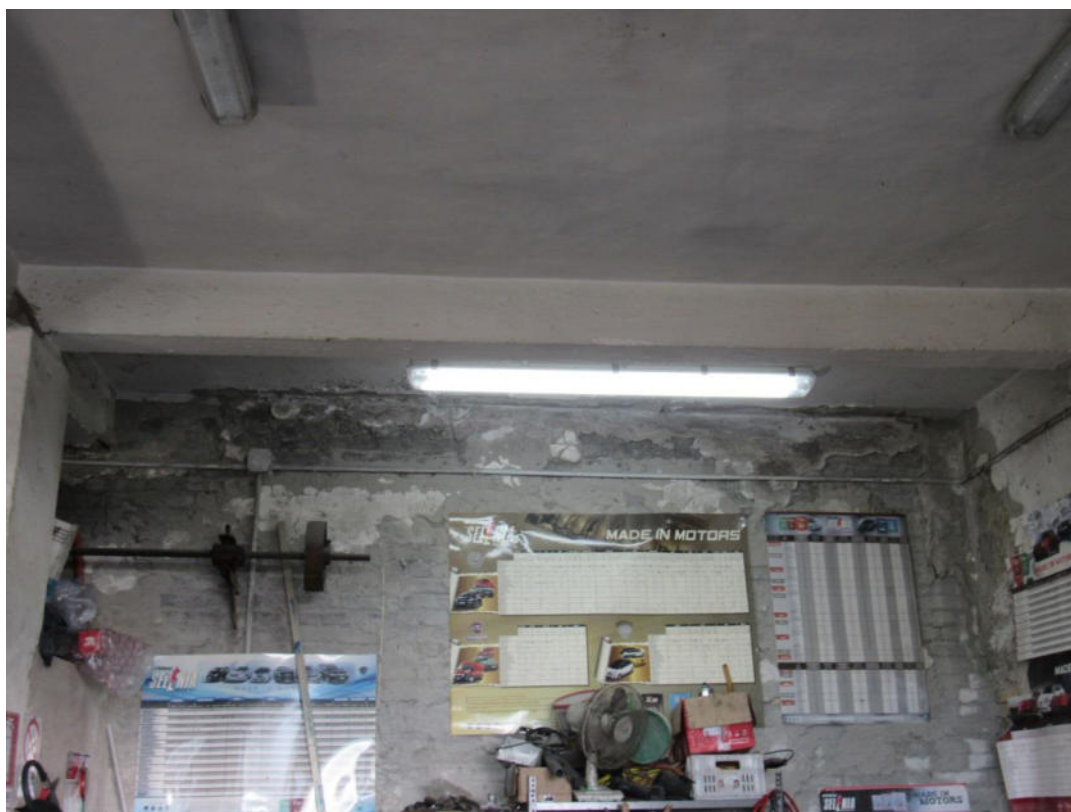
Figura 3 Immagine rappresentativa del fenomeno di trasudazione del muro a ridosso di via S. Antonio – Interno dell'Officina.

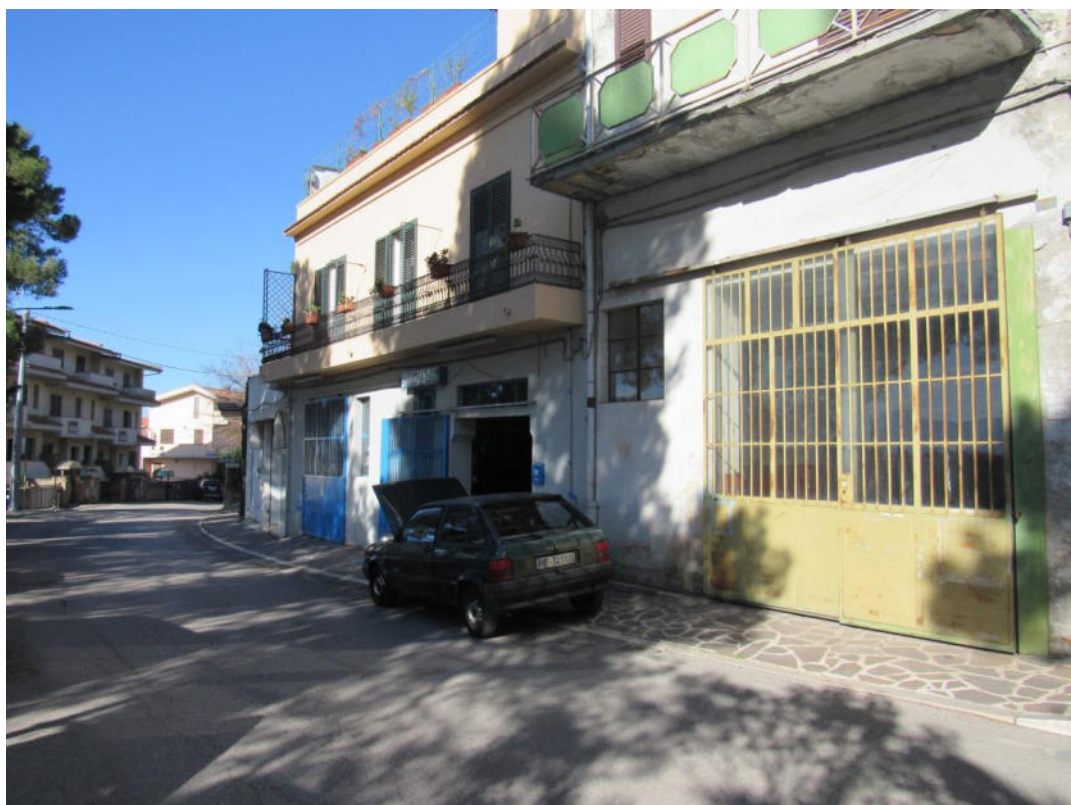
Figura 4 Vista esterna dell'officina di cui alla precedente immagine.

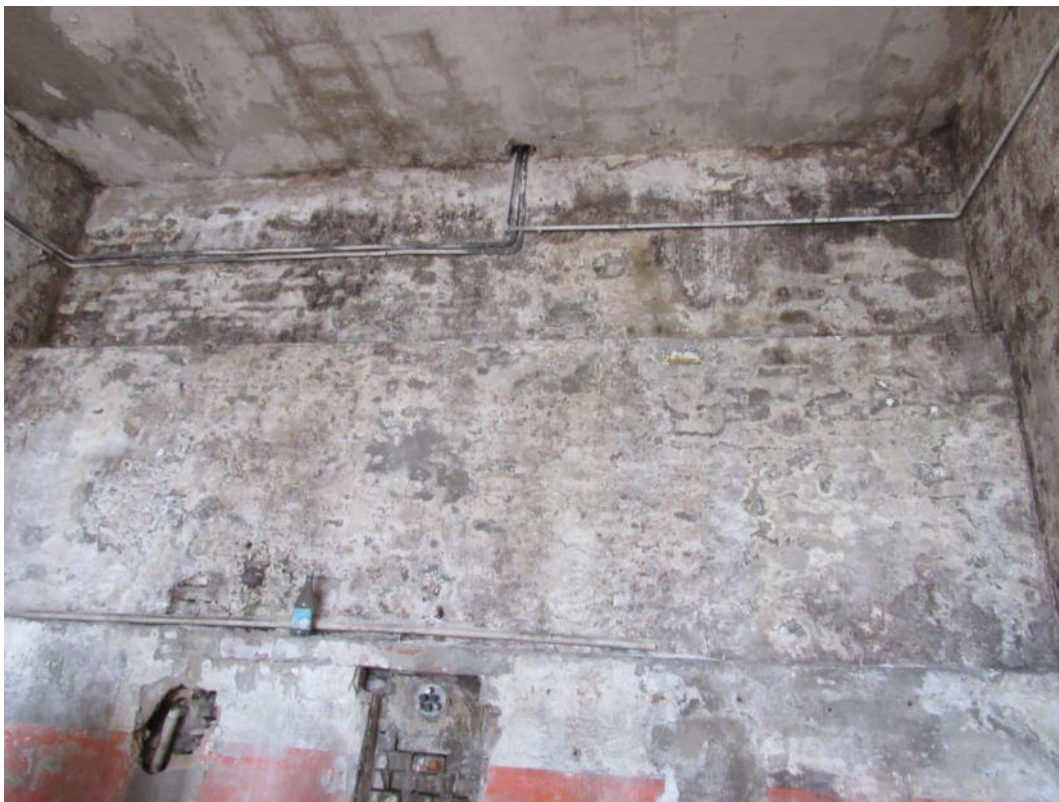
Figura 5 Saggio dell'intercapedine esistente in corrispondenza del muro in mattoni a ridosso di via S. Antonio per ispezionare i drenaggi sub-orizzontali esistenti. È palese il danneggiamento del muro a seguito delle infiltrazioni di acqua

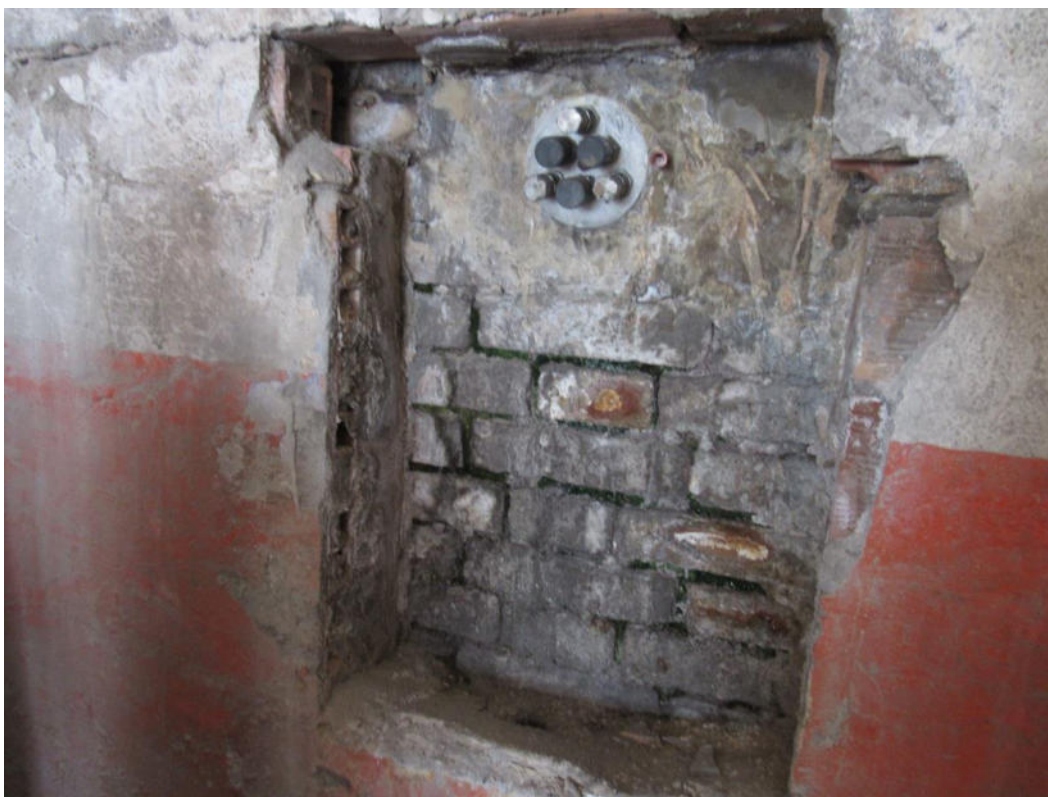
Figura 6 Dettaglio del drenaggio di cui alla precedente immagine.

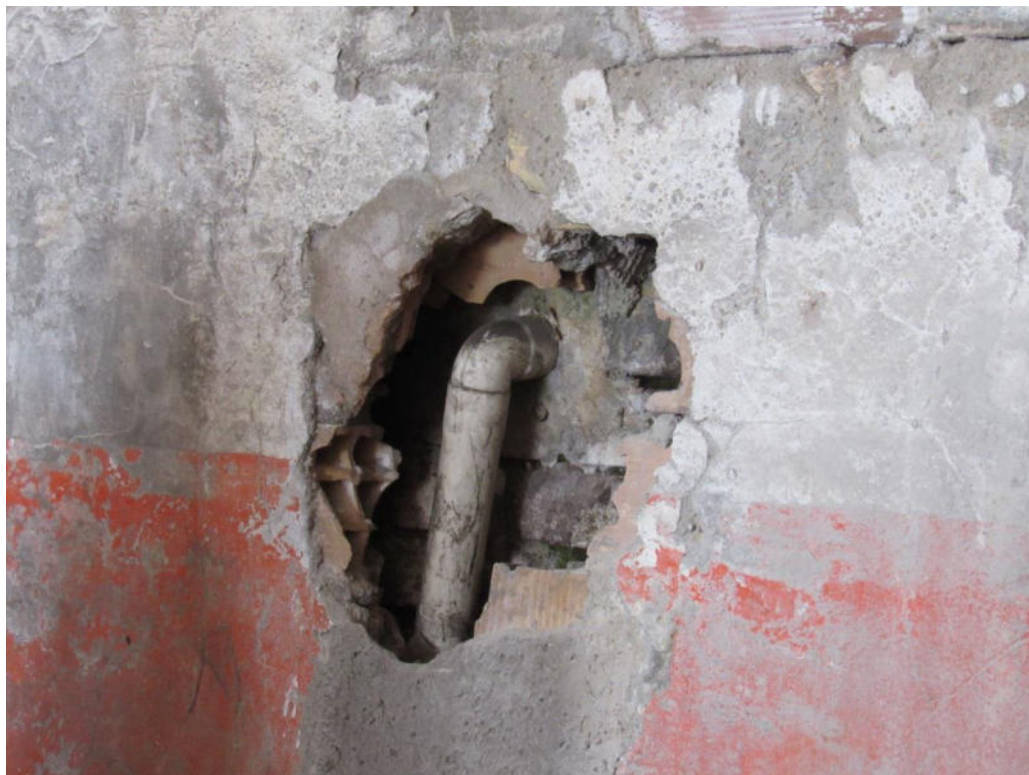
Figura 7 Dettaglio dello scarico di uno dei drenaggi esistenti.

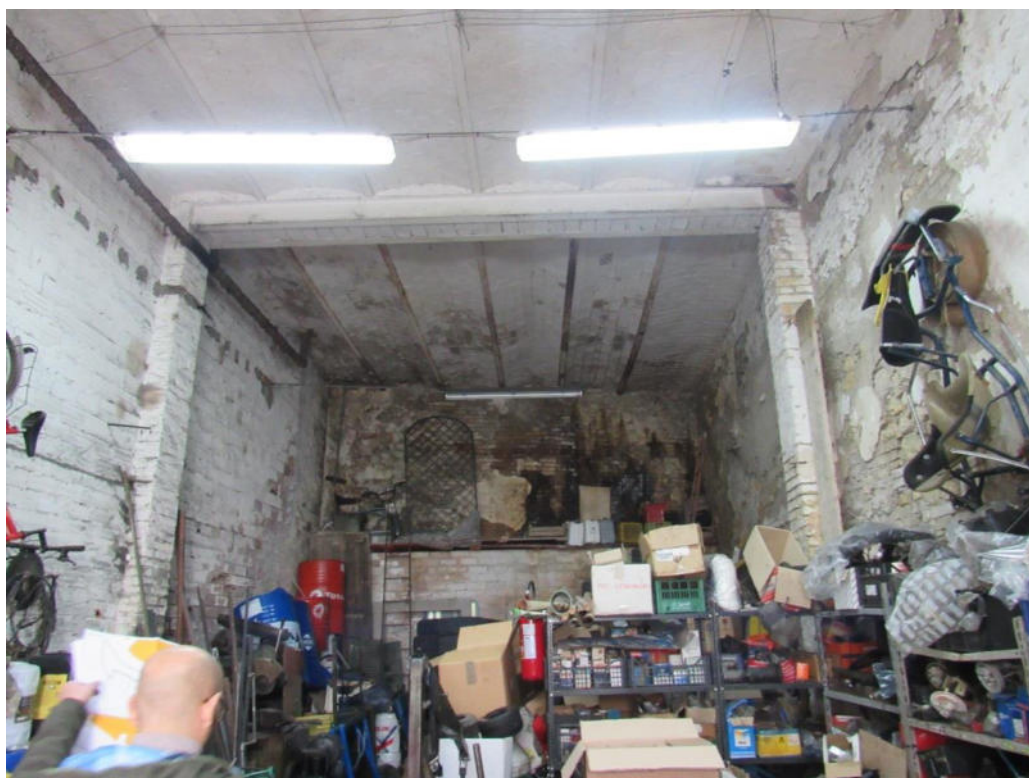
Figura 8 Figura 9 Immagine rappresentativa del fenomeno di trasudazione del muro a ridosso di via S. Antonio – Interno rimessa dell'Officina.

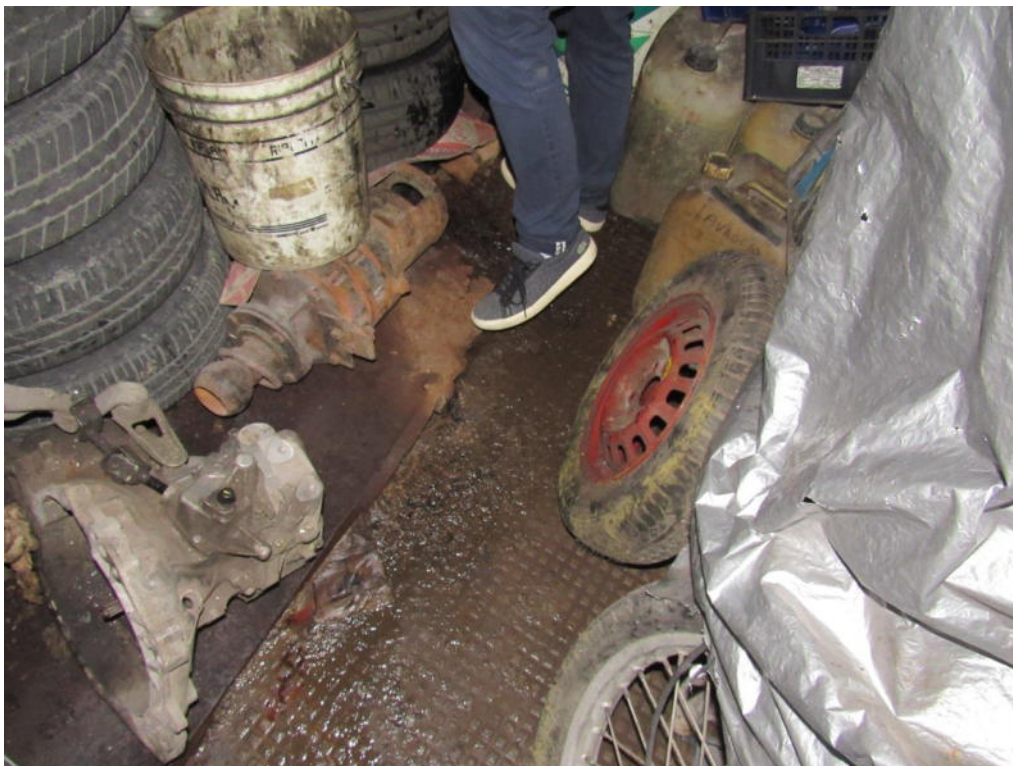
Figura 10 Particolare delle condizioni di umidità e trasudazione all'interno del fabbricato in condizioni di assenza di eventi meteorici.

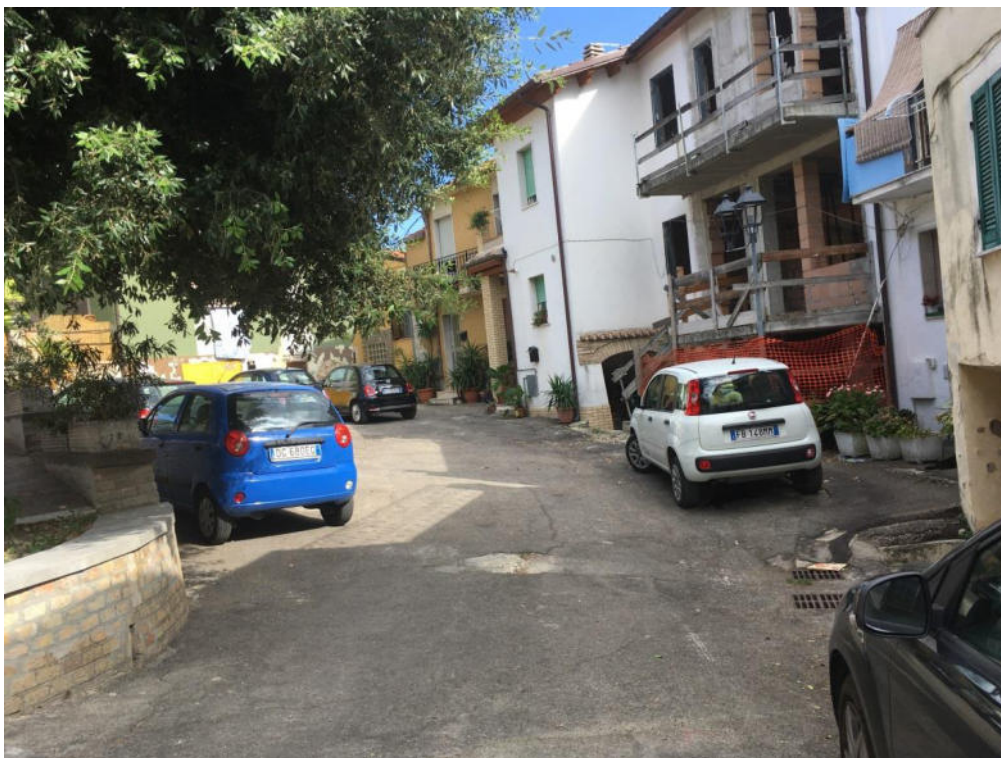
Figura 11 Immagine di via orientale da Largo Castello. Nell'area dovrà essere realizzata la paratia drenante da 800 mm.

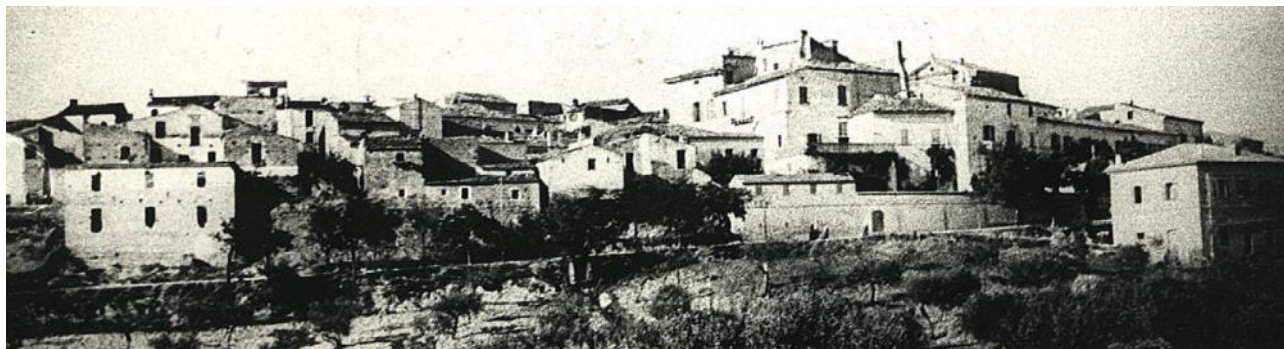
Figura 12 Immagine storica dell'abitato di Moscufo con vista su via Aldo Moro. Si evidenzia che solo successivamente è avvenuta la realizzazione di alcune abitazioni che insistono su via S. Antonio.
